## **VULNERABILIDADE SÍSMICA DO PATRIMÓNIO RELIGIOSO DAS ILHAS DO FAIAL E DO PICO, AÇORES**

Dissertação apresentada à Universidade de Aveiro para cumprimento dos requisitos necessários à obtenção do grau de Mestre em Engenharia Civil, realizada sob a orientação científica do Professor Doutor Romeu da Silva Vicente, Professor Auxiliar do Departamento de Engenharia Civil da Universidade de Aveiro e Professor Doutor Aníbal Guimarães da Costa, Professor Catedrático da Universidade de Aveiro.

The main aim of this thesis is assess the seismic vulnerability of the religious heritage of Faial and Pico islands (Azores). It is proposed a procedure to register and diagnose of the damage level on churches after the occurrence of an earthquake, and also to assess of the vulnerability of this type of construction.

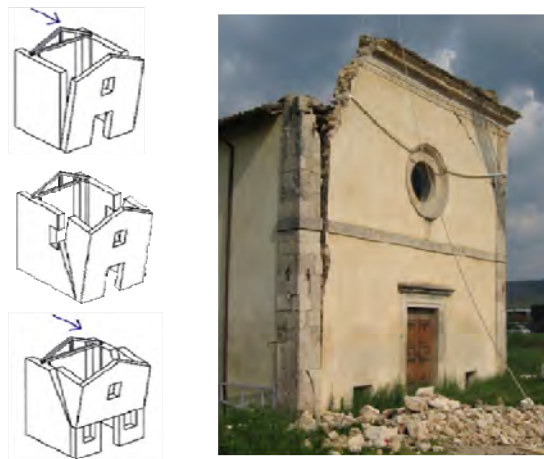
No primeiro mecanismo (ver Figura 4) podemos observar o desligamento da fachada das paredes laterais ou sinais da sua rotação para fora do plano. Algumas características estruturais das igrejas proporcionam o aparecimento deste mecanismo, como por exemplo, a presença de elementos que impulsionam a fachada para fora do seu plano (vigas das coberturas, arcos, etc.), a existência de grandes aberturas na fachada (janelas e portas) e a deficiente ligação entre fachada e paredes laterais na zona do cunhal.

Figura 4. Mecanismo 1 – Rotação da fachada para fora do plano - Igreja na região de L'Aquila

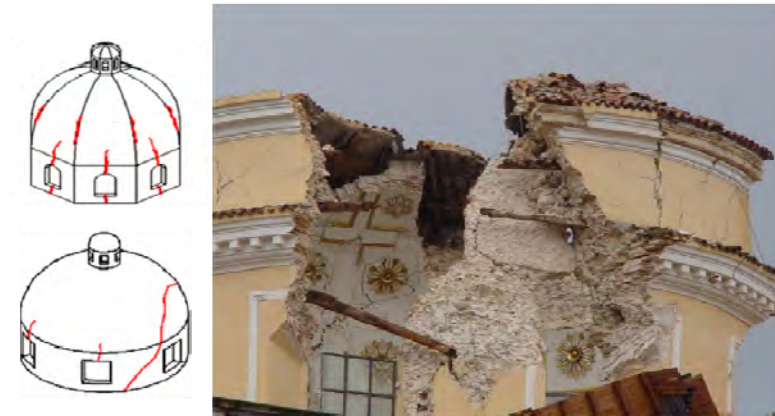
Figura 15. Mecanismo 14 – Fissuração na cúpula - Igreja na região de L'Aquila

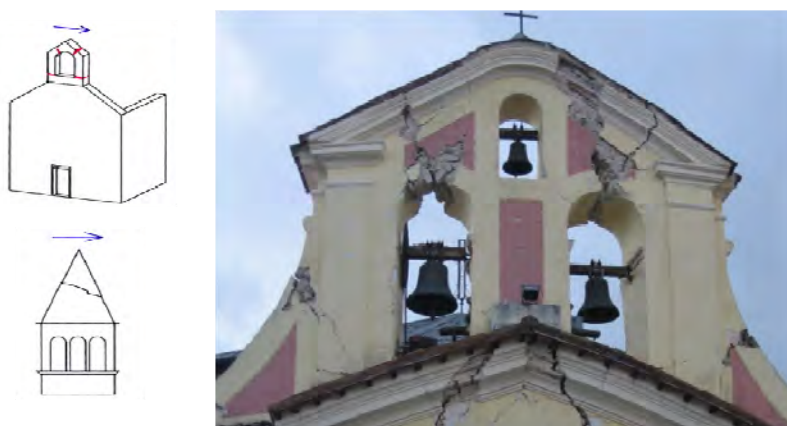
Figura 25. Mecanismo 26 – Queda de cumeeira, cone, pináculos ou estátuas – Igreja na região de L'Aquila

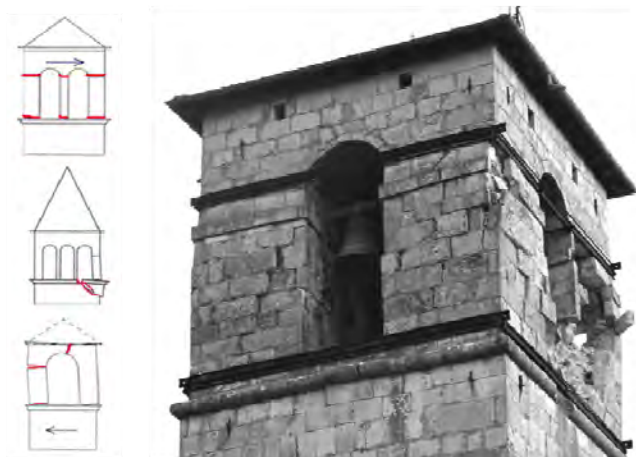
Figura 27. Mecanismo 28 – Danos no campanário - Igreja na região de L'Aquila

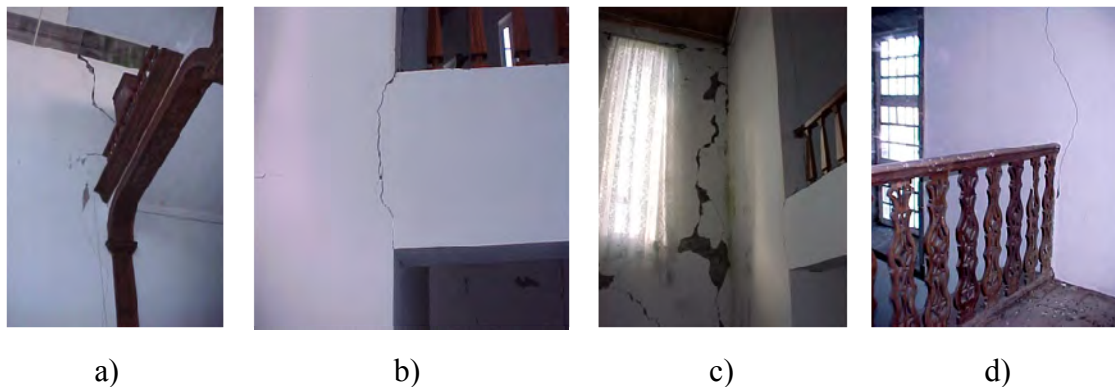
Figura 28. Danos resultantes da interacção entre coro alto e paredes laterais [Costa e Vasconcelos, 1999]: a) Igreja das Angústias; b) Igreja de Espalhafatos; c) Igreja da Conceição; d) Igreja de Bandeiras.

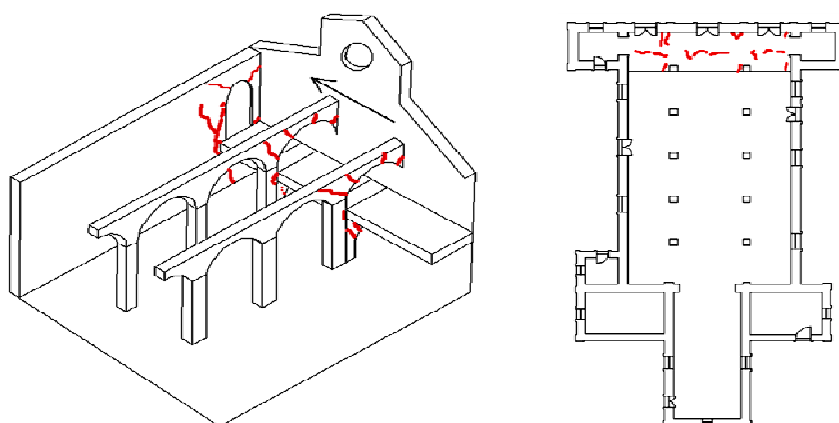
Figura 30. Mecanismo 29 – Danos no coro alto

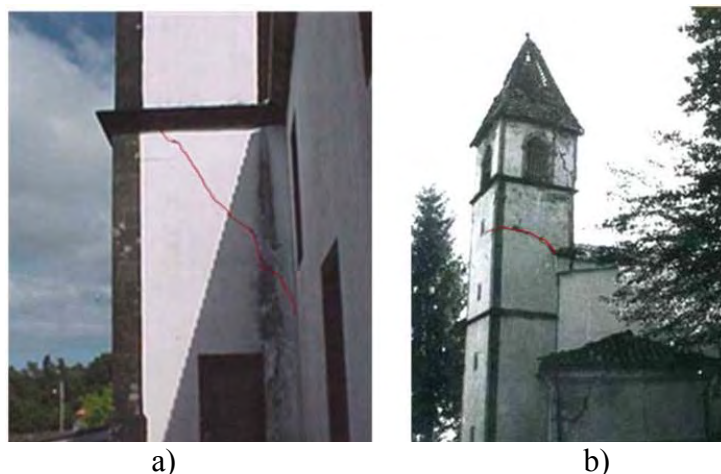
Figura 42. Dano resultante da interacção entre torre e corpo principal da igreja: a) Igreja de N. S. da Boa Nova em Bandeiras – Ilha do Pico [Costa e Vasconcelos, 1999], b) Igreja de S. Maria em Raveo [Doglioni *et al.*, 1994]

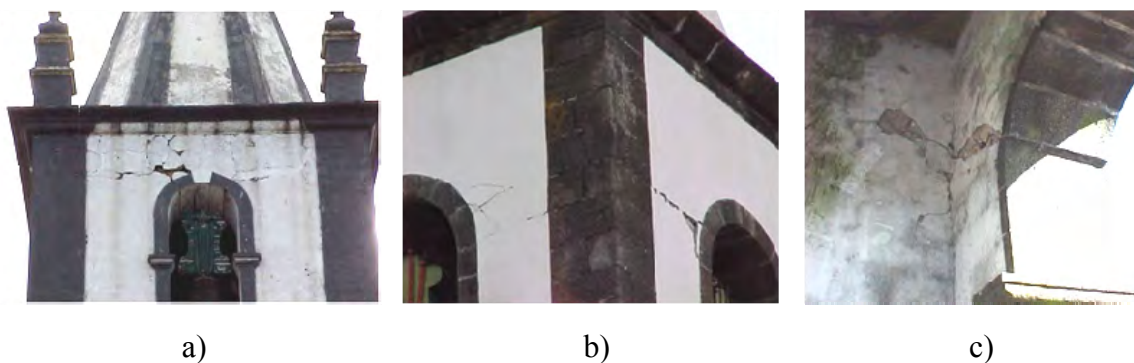
Figura 43. Danos nos campanários após o sismo de 1998 nos Açores [Costa e Vasconcelos, 1999]: a) Igreja da Feteira; b) Igreja de Bandeiras (vista exterior); c) Igreja de Bandeiras (vista interior)

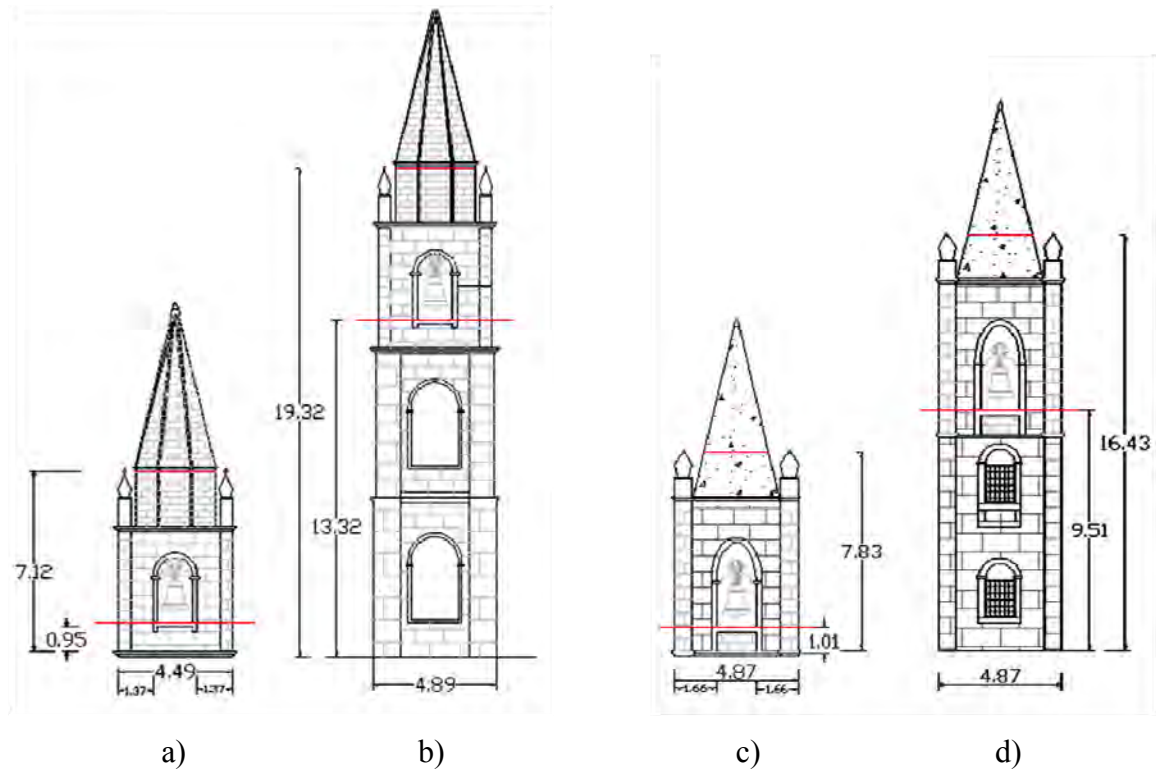
Figura 61. Secções críticas nas duas situações consideradas: a) Igreja da Madalena apenas considerando o campanário; b) Igreja da Madalena considerando a torre isolada; c) Igreja de Bandeiras apenas considerando o campanário; d) Igreja de Bandeiras considerando a torre isolada.
